**Auftraggeber:** EcoTherm 2000  
Dipl.Ing. Rüdiger Kaun

**Projekt:** Analyse und Vermessung eines Einbaugerätes für den Kesselbrennraum in einem zweistufigem Gas-Gebläse-Brenner

**Bericht:** Projektendbericht (Ergebnisse)

**Datum:** 30.04.2002

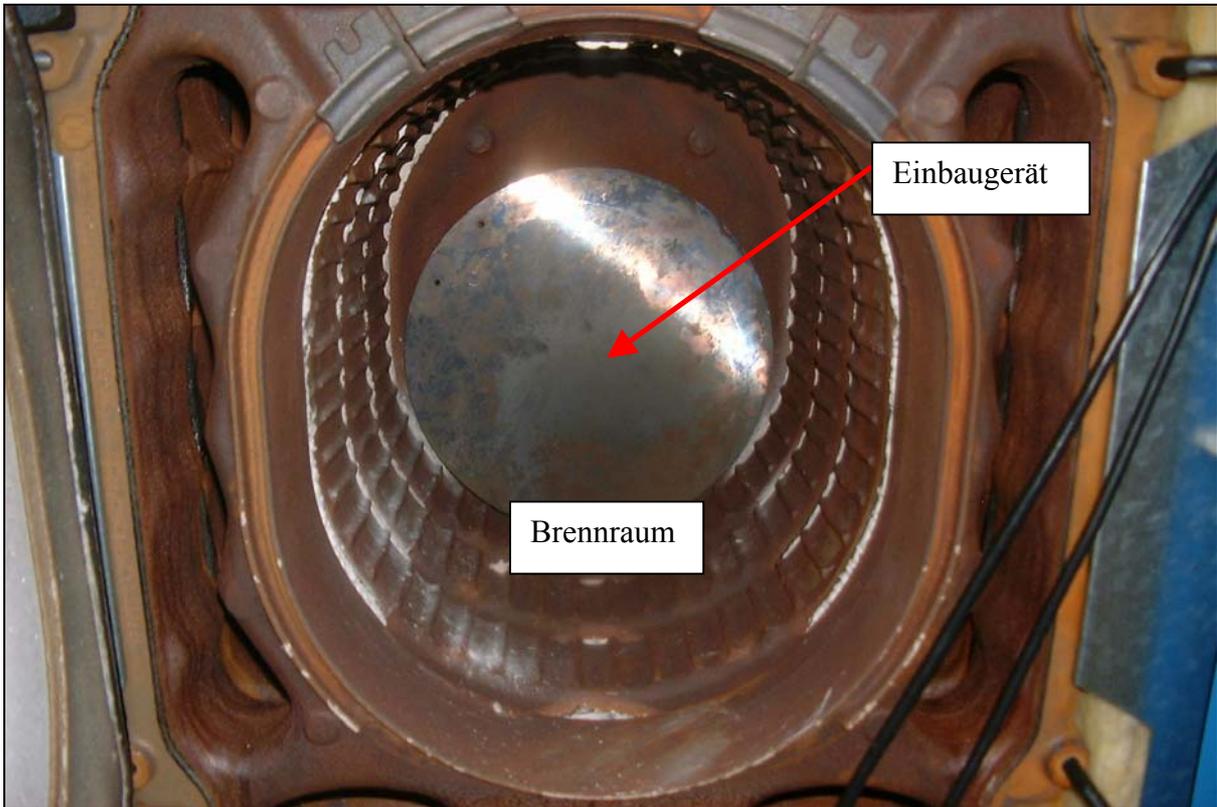
Abbildung 1.1: Installiertes Einbaugerät (Kesselbrennraum)

Im Laufe dieses Projektes wurde ein Einbaugerät der Firma Eco-Therm 2000 untersucht. Dieses Einbaugerät wurde im Kesselbrennraum angebracht (Abbildung 1.1):

Wie aus Abbildung 1.1 hervorgeht wurden keine Veränderungen (Umbauten) am Kesselbrennraum durchgeführt.

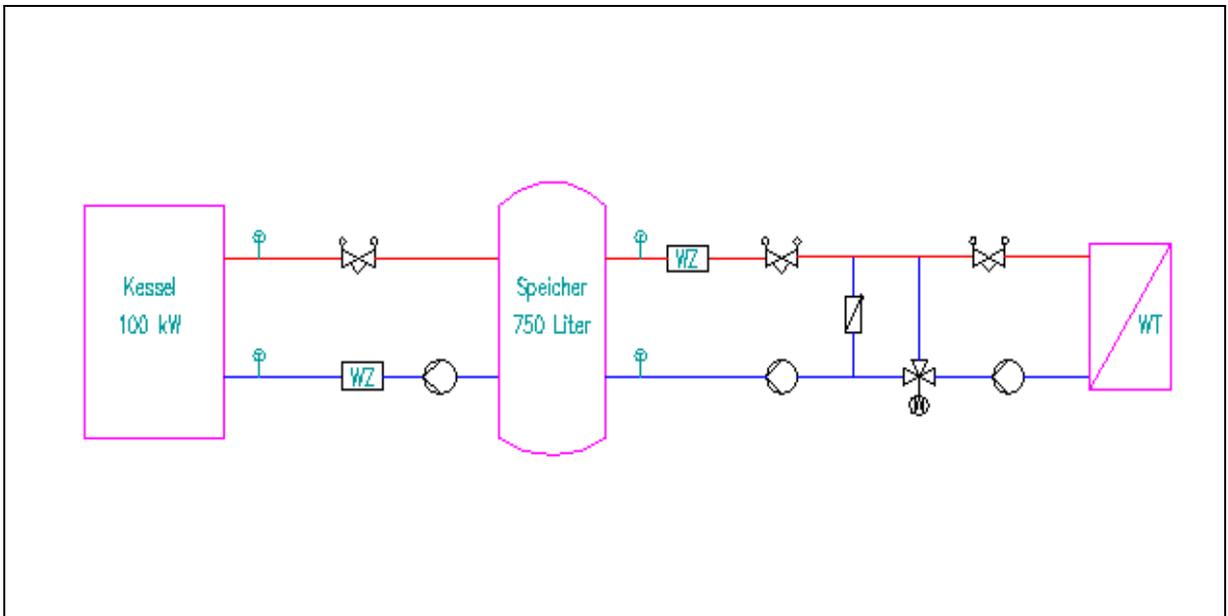
Abbildung 1.1: Schematische Kesselverschaltung

Wie aus Abbildung 1.1 hervorgeht kann Aufgrund dieser hydraulischen Schaltung der Pufferspeicher „heruntergekühlt“ werden.

Dies geschieht durch den vorgeschalteten Wärmetauscher der über eine geeignete Kälteanlage mit Kälte versorgt wird. Dadurch tritt für den Kessel eine entsprechende Last auf die es auszugleichen gilt. Folgedessen beginnt der Kessel zu takten, und es können verschiedene Lastfälle gefahren werden.

Um die verschiedenen Lastfälle analysieren zu können wurde ein eigens dafür ausgelegter Prüfstand ausgelegt und aufgebaut (Abbildung 1.1/1.2).

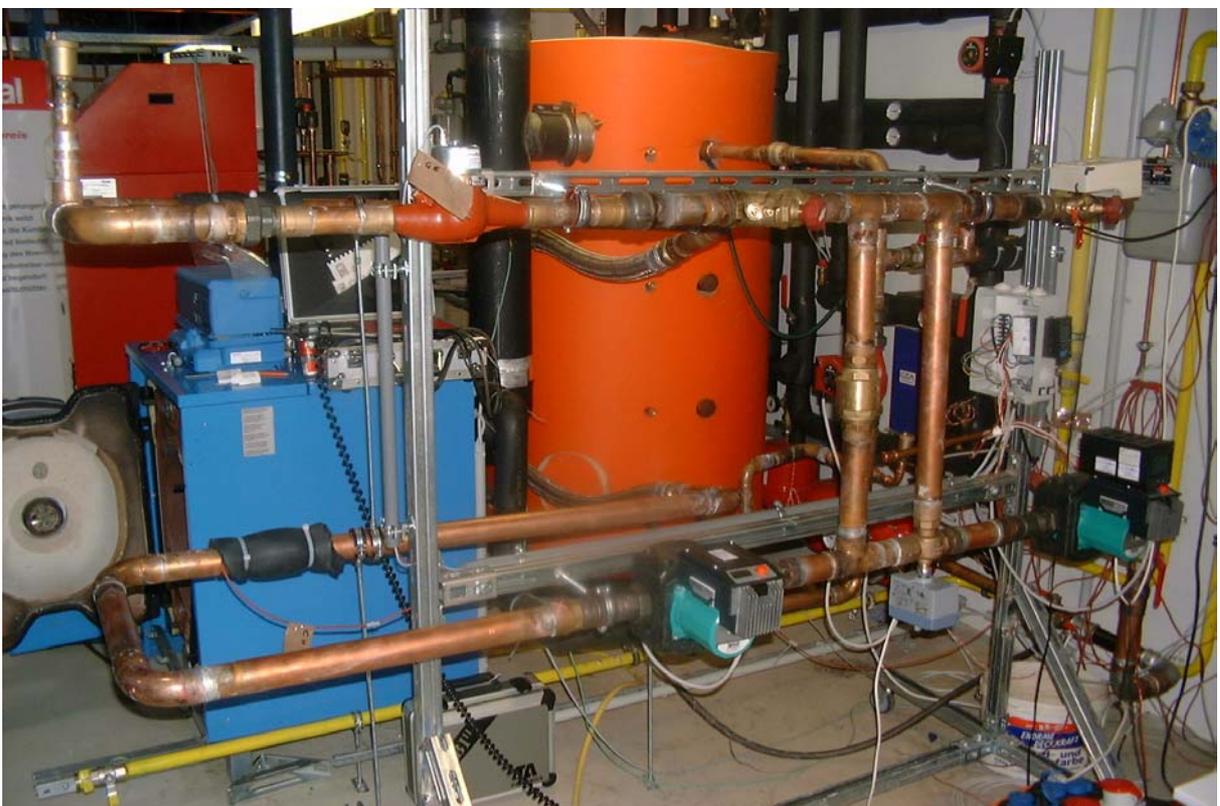
Abbildung 1.2: Prüfstand

Als zu vermessender Kessel diente ein zweistufiger Gas-Gebläsebrenner der mit Erdgas H befeuert wurde. Die erste Stufe lieferte dabei 56kW. Werden alle beiden Stufen gefahren liegt die Kesselleistung bei ca. 102 kW.

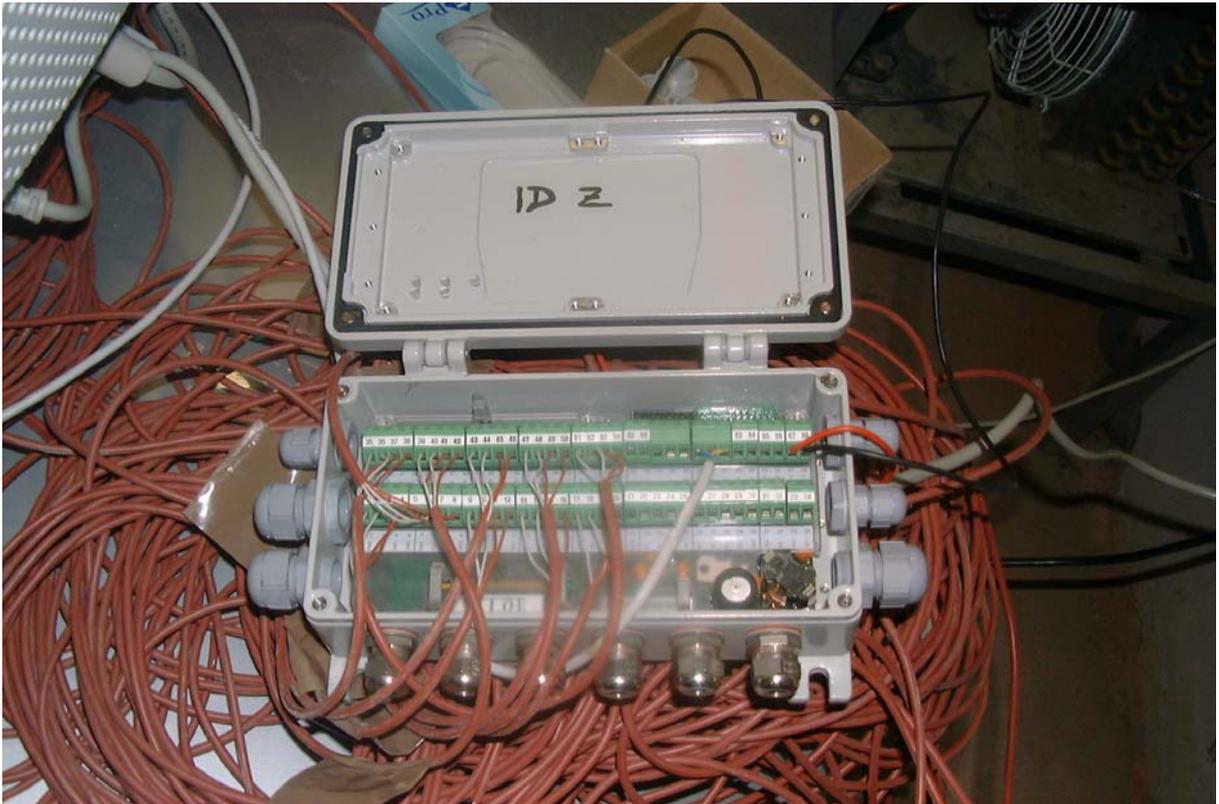
Abbildung 2.1: Datenlogger (Messwerterfassung)

Um die genauen Anlagenzustände erfassen zu können, wurden entsprechende Temperatursensoren und Durchflussmessgeräte angebracht und mit entsprechender Hard- und Software ausgewertet.

- Datenlogger (dient zur Messwertaufnahme/Abbildung 2.1)
- LabView (Messwertprotokollierungssoftware)

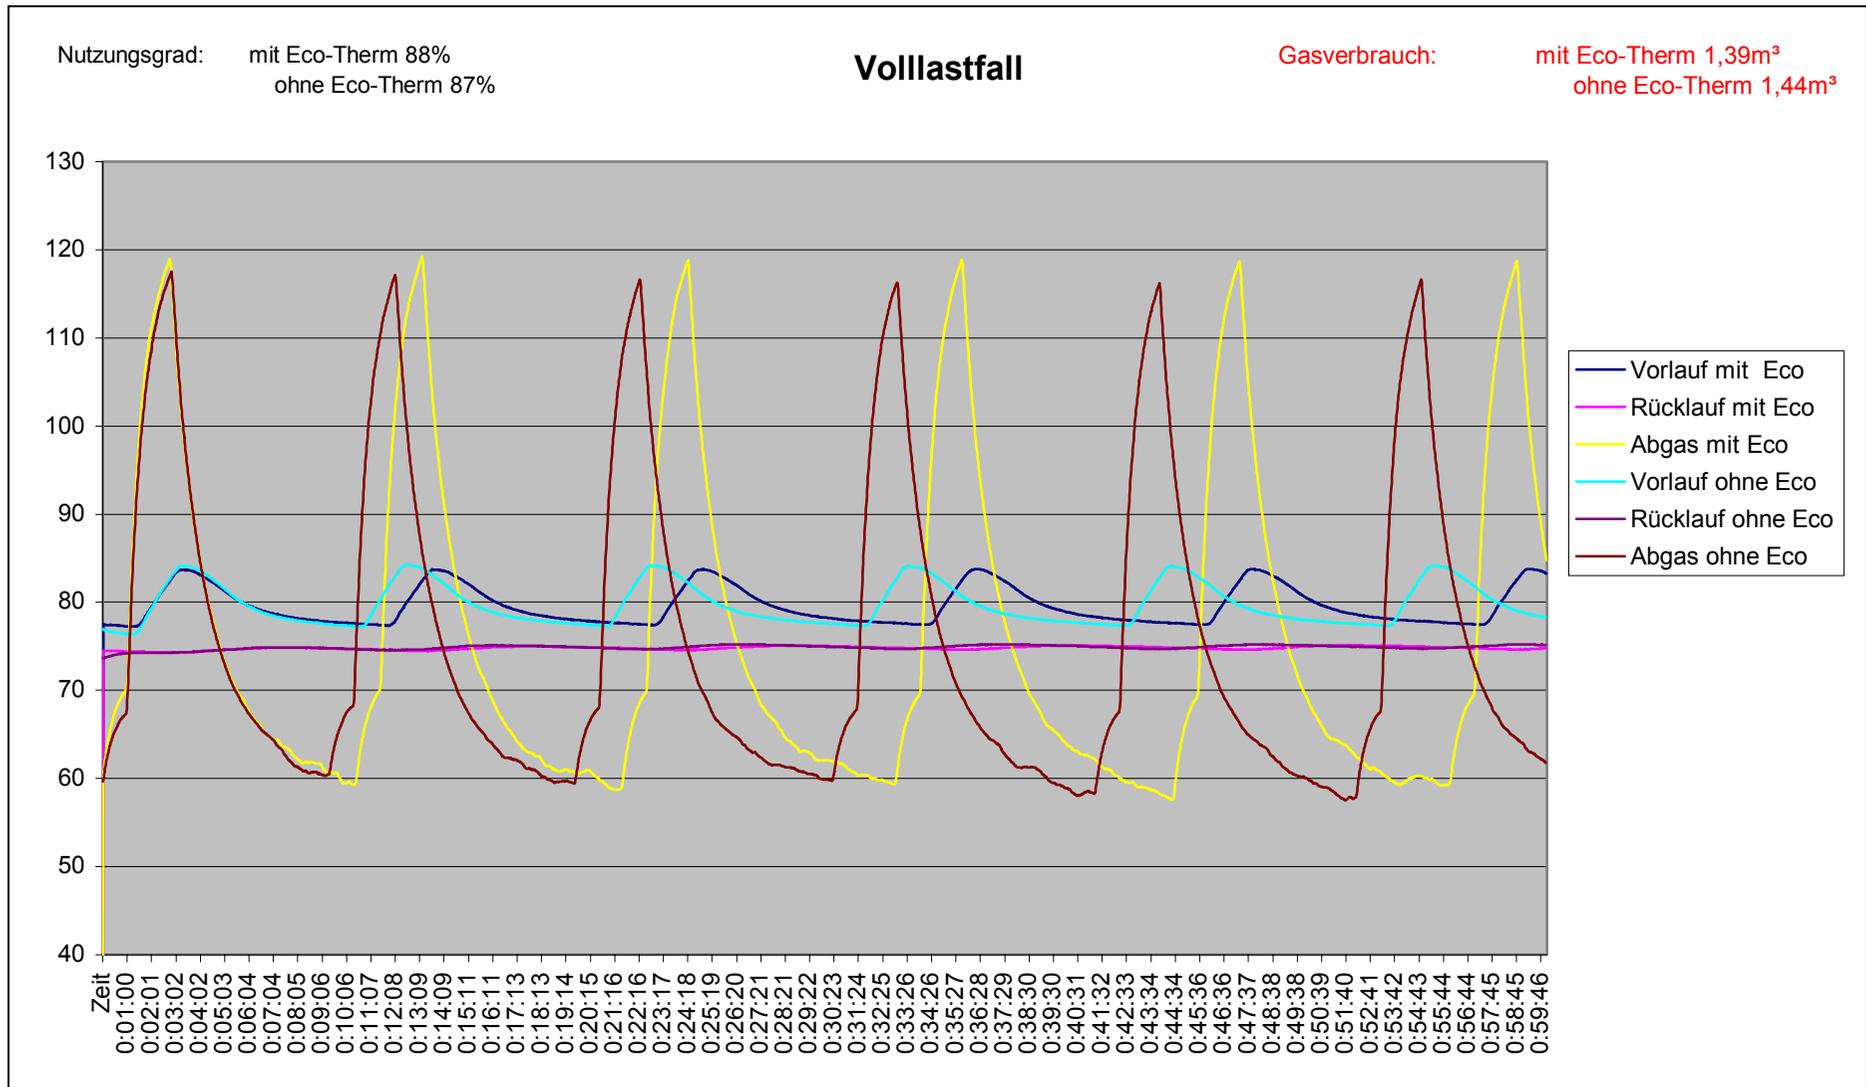
Abbildung 3.1.1: Kessel – Volllastfall mit und ohne ECO-Therm

Bei dieser Messung wurde einmal mit und einmal ohne Einbaugerät gefahren. Die Vorlauf und Rücklauftemperatur des Kessels entspricht einem Lastfall bei  $-14^{\circ}\text{C}$  Außentemperatur (Abbildung 3.1.1).

Wie aus Abbildung 3.1.1 hervorgeht taktet der Kessel mit dem Einbaugerät von Eco-Therm weniger als ohne. Dies zeigen vor allem die gelben Abgastemperaturspitzen. Dies führt natürlich auch in weiterer Folge zu einem geringeren Gasverbrauch über den gemessenen Zeitraum.

Weiters konnte durch die Aufzeichnung der Temperaturdifferenz von Kesselvor- und rücklauf sowie den Massendurchsatz über den Kesselkreis festgestellt werden, dass das Verhältnis von Energieinput zu Energieoutput mit EcoTherm besser ist als ohne (Nutzungsgrad/Abbildung 3.1.1).

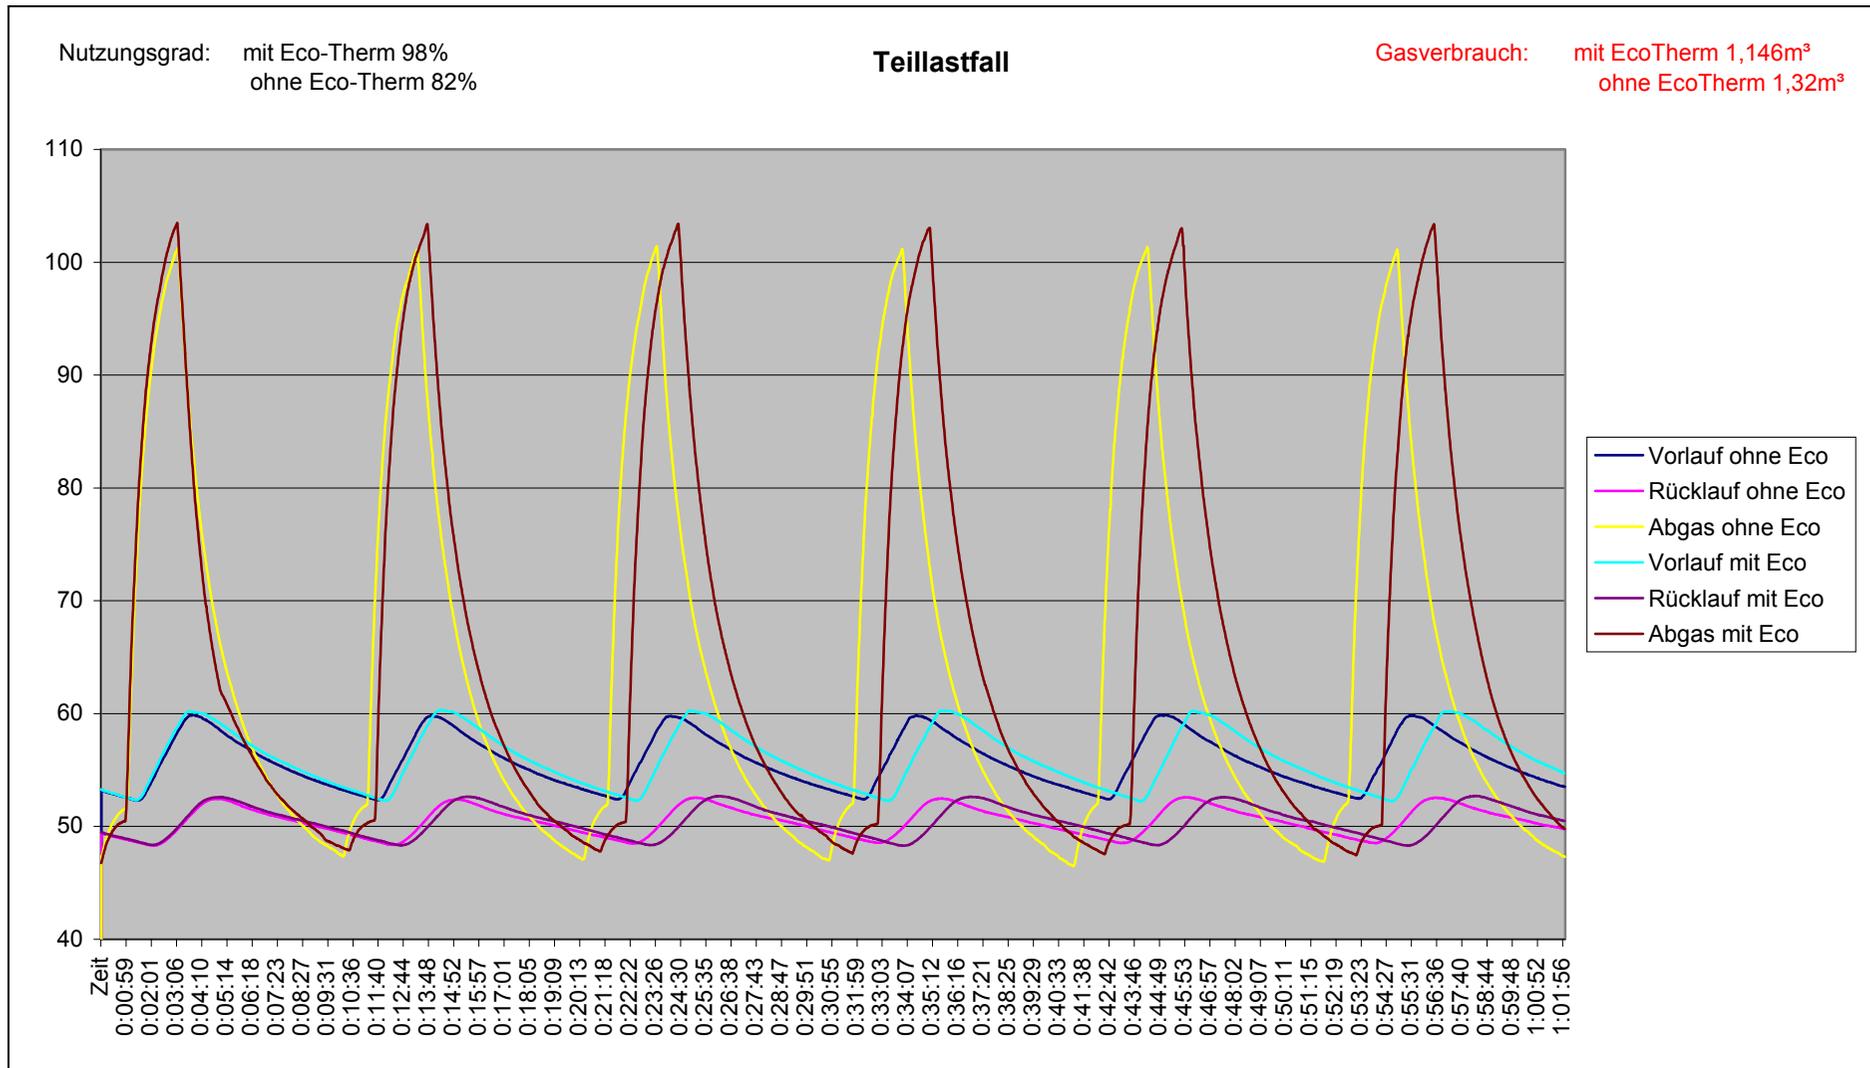
Abbildung 3.2.1: Kessel – Teillastfall mit und ohne EcoTherm

Sowie bei der Messung im Vollastfall wurde einmal mit und einmal ohne Einbaugerät gefahren. Die Vorlauf und Rücklauftemperatur des Kessels entspricht einem Lastfall bei 0°C Außentemperatur (Abbildung 3.2.1).

Wie aus Abbildung 3.2.1 ersichtlich ist, verhält sich die Abgaskennlinie ähnlich wie beim Vollastfall. Jedoch ist im Teillastfall gegenüber zum Vollastfall mit EcoTherm der Gasverbrauch um einiges niedriger. Die Ersparnis über den gemessenen Zeitraum beträgt  $0,174 \text{ m}^3$ . Weiters verbesserte sich der Nutzungsgrad erheblich.
